# 2º CONGRESSO BRASILEIRO DE P&D EM PETRÓLEO & GÁS

## USO DE MATERIAIS COMPÓSITOS EM REPAROS DE DUTOS DE AÇO

R. T. Fujiyama, A. N. Sousa e F. L. Bastian

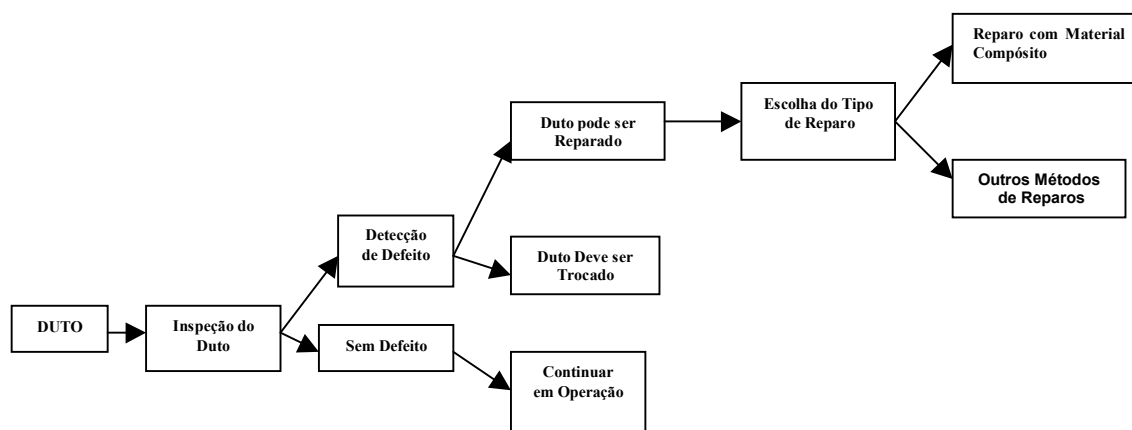
Figura 1. Organograma para a análise e diagnóstico de defeito e reparo em dutos de aço

A sequência de etapas usadas para a análise e diagnóstico de dano em um duto, até a escolha do tipo de reparo, pode ser descrita de acordo com o organograma dado na Figura 1.

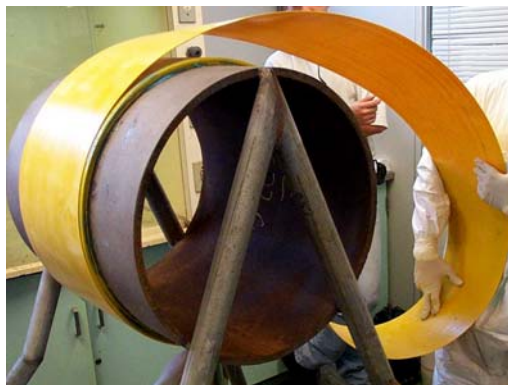
Figura 2. Exemplo de aplicação do material compósito 3 em um segmento de duto de aço

Na Figura 2 tem-se uma fotografia de um segmento de duto de aço que está sendo reparado com o material compósito 3.

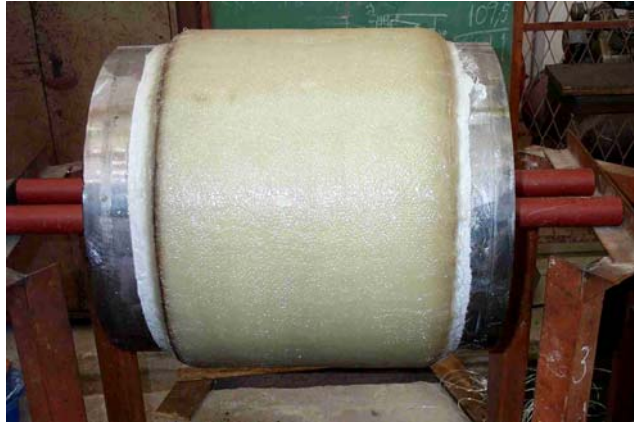
Figura 3. Material compósito 1 aplicado em um segmento de duto de aço

Esses materiais compósitos são aplicados sobre a superfície do duto e as camadas são coladas umas sobre as outras, até atingir a espessura desejada, através de adesivos especiais ou da própria resina da matriz do material compósito. Nas Figuras 3, 4 e 5 têm-se fotografias que ilustram cada material compósito aplicado sobre segmento de duto de aço, para o material compósito 1, material compósito 2 e material compósito 3, respectivamente.

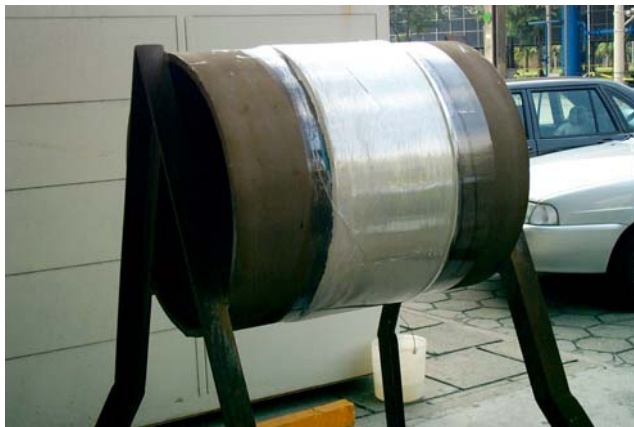
Figura 4. Material compósito 2 aplicado em um segmento de duto de aço

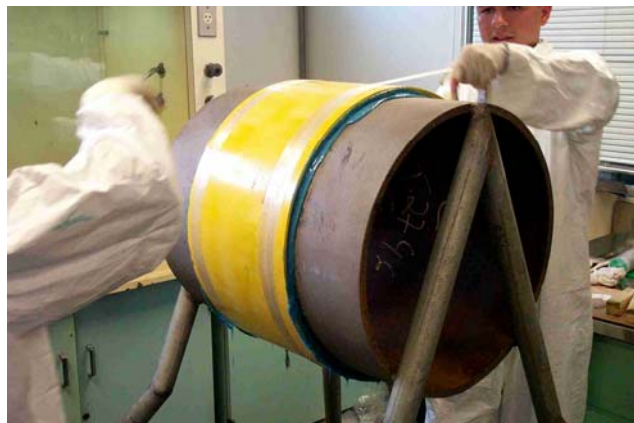
Figura 5. Material compósito 3 aplicado em um segmento de duto de aço
