2º CONGRESSO BRASILEIRO DE P&D EM PETRÓLEO & GÁS

COMPORTAMENTO DE MATERIAIS COMPÓSITOS USADOS NO REPARO DE DUTOS EM AMBIENTES AGRESSIVOS

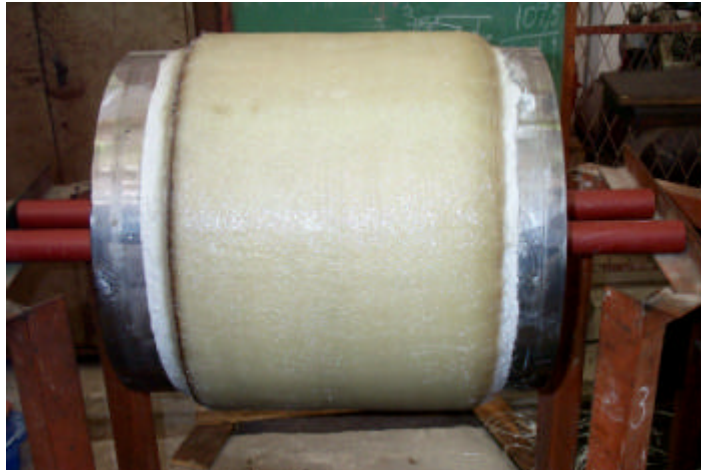
A figura 1 ilustra um reparo com material compósito aplicado num segmento de duto com 500 mm de diâmetro.

Figura 1 – Foto ilustrativa do material compósito aplicado sobre um segmento de duto.
