2º CONGRESSO BRASILEIRO DE P&D EM PETRÓLEO & GÁS

DESENVOLVIMENTO DE SISTEMA DE INSPEÇÃO AUTOMÁTICA PARA AVALIAÇÃO DE COLUNAS DE FORNOS DE REFORMA

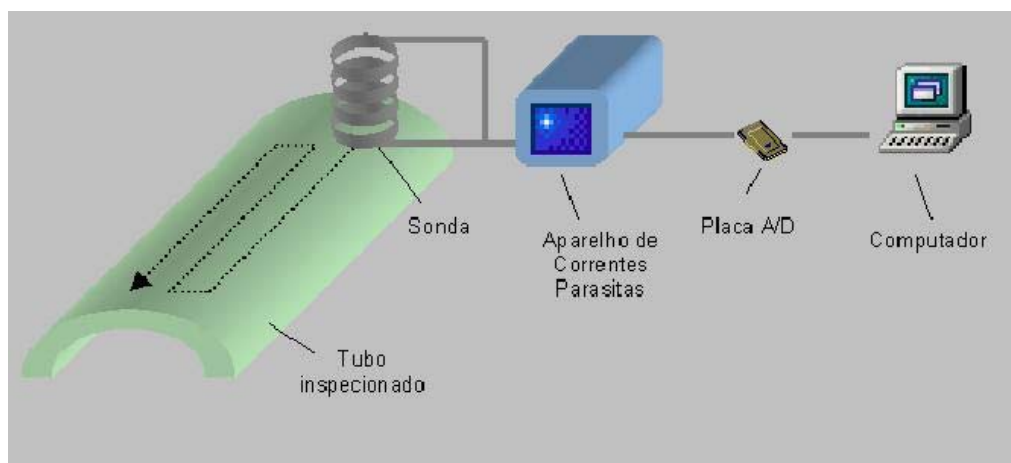
Figura 2. Esquema do sistema montado pelo LABOEND

A fim de avaliar a integridade estrutural das colunas de fornos de reforma, foi desenvolvido um sistema de inspeção automática que adquire sinais a partir do aparelho de correntes parasitas e controla um dispositivo de varredura. A sonda é colocada num dispositivo mecânico que usa motores de passo para movê-la sobre o tubo. O software desenvolvido para o sistema controla o dispositivo, adquire os sinais do aparelho de correntes parasitas e relaciona, a cada região do tubo, as componentes X e Y do sinal, carregando estes valores numa matriz.

Ao fim do ensaio, a matriz contendo as informações relativas à posição da sonda e às amplitudes dos canais X e Y pode ser exportada para um software comercial, possibilitando o uso de ferramentas matemáticas na avaliação da coluna. As rotinas desenvolvidas para o sistema são capazes de extrair parâmetros do sinal e reconstruir em 3D a superfície inspecionada. O esquema da Figura 2 ilustra o funcionamento do sistema.

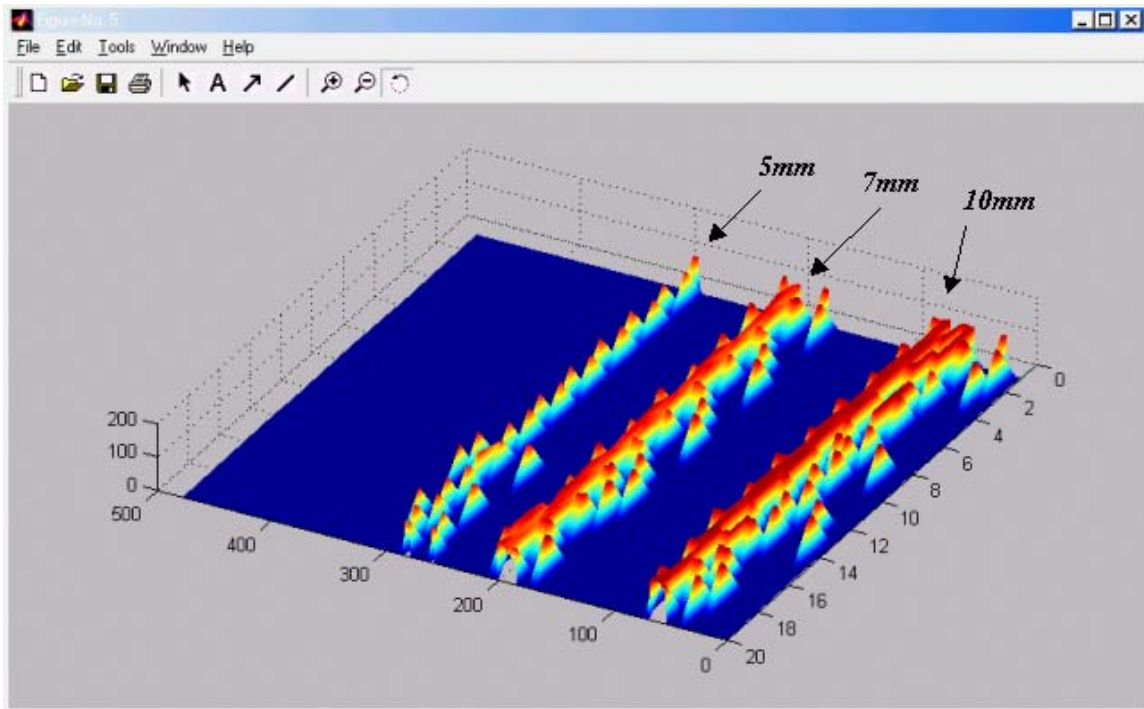
Figura 4. Imagem referente à inspeção de um tubo de aço HK contendo entalhes. De modo a facilitar a visualização das discontinuidades, a imagem foi processada para suprimir os ruídos.

Na calibração do sistema para a detecção de descontinuidades, utilizou-se um tubo de aço HK, com 15mm de espessura de parede. Foram feitos 4 entalhes por eletro-erosão com profundidades de 10mm, 7mm, 5mm e 3mm, a partir da superfície interna do tubo. Dada a profundidade dos entalhes, foram utilizadas baixas frequências na inspeção (aproximadamente 6kHz). Ainda assim, não foi possível detectar o entalhe de menor profundidade (3mm). A presença das demais descontinuidades, todavia, se torna bastante evidente através da adoção de uma escala de cores, como mostrado na Figura 3.

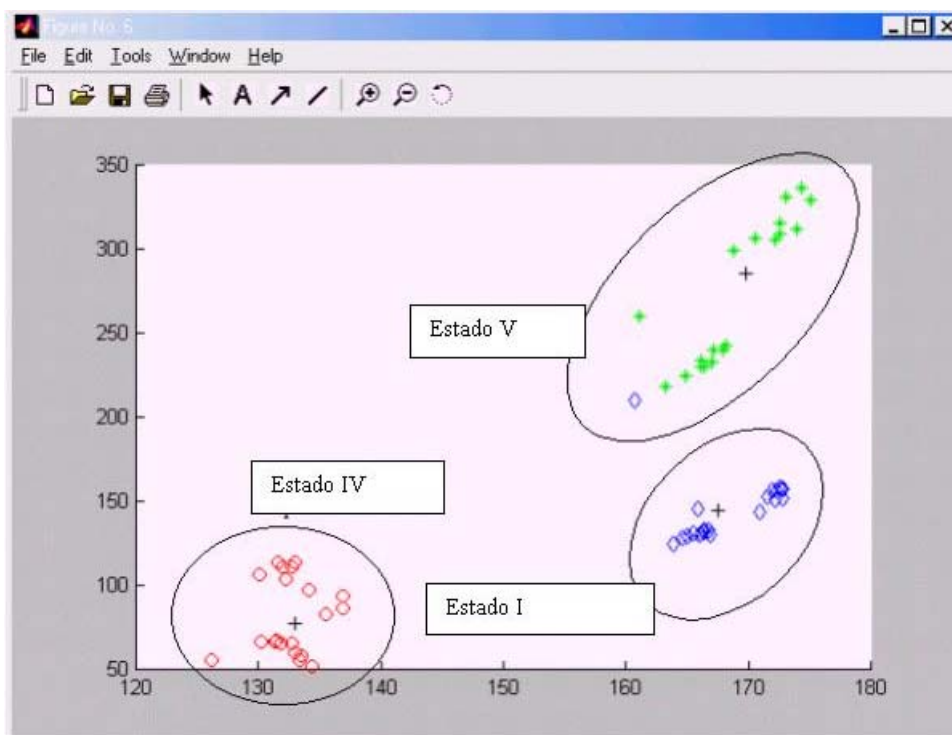
Figura 6. Identificação do Estado de Envelhecimento de três amostras distintas após a análise por lógica fuzzy.

Os tubos foram então inspecionados pelo sistema e os sinais digitalizados foram montados numa única matriz e exportados para um software comercial, com o qual se calculou a média e a variância de cada linha da varredura. Estes pontos foram utilizados como entrada para uma rotina "c-means", que se destina à localização de agrupamentos. Pediu-se que o algoritmo separasse os pontos em três classes, que corresponderiam às três condições estudadas.

A Figura 5 mostra o resultado desta análise: os pontos vermelhos correspondem ao Estado de Envelhecimento IV, os verdes ao Estado de Envelhecimento V e os pontos azuis ao Estado de Envelhecimento I. Os centróides de cada agrupamento estão em preto. Esses testes apresentam um erro médio de 7,93%.
