**Título .....**: PRODUÇÃO DO ÓXIDO DE CROMO SOBRE AÇO

**Autores .....**: R. M. Silva<sup>‡</sup>, M. A. Macêdo<sup>‡</sup>, G. S. Pimenta<sup>‡‡</sup>, F. A. C. Oliveira<sup>‡‡‡</sup>

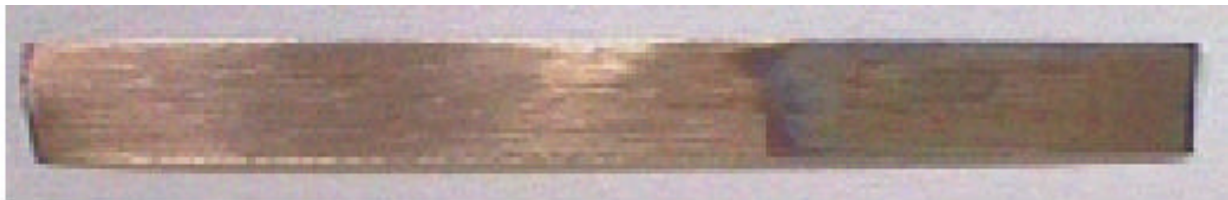
**Figura 1 – Camada de óxido de cromo depositada a 10 cm/min sobre aço 304 e tratada a 400 °C com resfriamento rápido e tratada a 750 °C por 10 min com resfriamento lento.**

O problema de corrosão em peças metálicas é freqüente nos poços bombeados (corrosão em luvas e hastes de bombeio) e nas linhas de produção da Bacia Sergipe-Alagoas (SEAL), ocasionando um aumento substancial nos custos operacionais. Os principais causadores deste problema nos poços são os gases corrosivos e o atrito, e nas linhas de produção, além dos gases, são os contaminantes do petróleo, tais como: água, ácidos orgânicos, sais dissolvidos, areia, etc. Análise metalográfica realizada nas hastes e luvas com pites e alvéolos (pontos concentradores de tensão – locais de iniciação das trincas) revelou a presença de mackinawita ( $Fe_3S_8$ ) e conenita ( $Fe_3C$ ), indicando que a origem química da falha pode ser devido aos gases  $CO_2$  e  $H_2S$ . É conhecido que aços com alto teor de cromo inibe a corrosão desses gases porque a reação química será feita preferencialmente com o cromo formando uma camada protetora de carbonato ou sulfato de cromo. Esta camada inibe o ataque do ferro pelos gases. Como o aço dopado com altas concentrações de cromo tem um preço muito elevado, estamos propondo um método alternativo de inibição da corrosão devido aos gases. O processo seria o revestimento da haste com um óxido que tenha uma boa aderência e suporte a ação corrosiva dos gases. Vários óxidos são propostos na literatura para este fim, como o óxido de nióbio, óxido de zircônio, óxido de titânio e silício, etc. Neste trabalho, estamos propondo a utilização do óxido de cromo para proteção das hastes, baseando-se no fato de que o cromo sendo um dos constituintes do aço, ele apresenta um excelente aderência. O método de produção foi o sol-gel “dip-coating” através dissolução do nitrato de cromo ( $Cr(NO_3)_3 \cdot 9H_2O$ ) em água de coco processada. Foi formado um sol com concentração de 0,5 M pela reação do nitrato de cromo com as proteínas da água. Lâminas de aço 304 foram devidamente lavadas com água bi-destilada e aquecidas a 400 °C por 10 min para eliminação de resíduos provenientes do detergente. Após o resfriamento elas foram mergulhadas e retiradas a uma velocidade de 10 cm/min e seca a 400 °C por 10 min, este processo foi repetido até obter camada com uma boa espessura e homogeneidade. Para densificação foi realizado um tratamento térmico a 750 °C por 10 min e em seguida um resfriamento lento até temperatura ambiente. Outros testes serão realizados, tais como: preparação de sois com concentração acima de 0,5 M, diferentes temperaturas de densificação com resfriamento lento e rápido e lâminas do aço utilizado para fabricação das hastes. Medidas de polarização catódica serão realizadas nos filmes em solução alcalina e na água produzida nos poços da Bacia SEAL com fluxo de  $CO_2$ . A boa aderência e homogeneidade indicam que o óxido de cromo poderá ser um bom candidato a proteção do aço contra a corrosão por gases (ver figura 1).
